连山吉田广东盛欣建设有限公司“11·29” 一般高处坠落事故调查报告

连山壮族瑶族自治县人民政府事故调查组

2026年2月

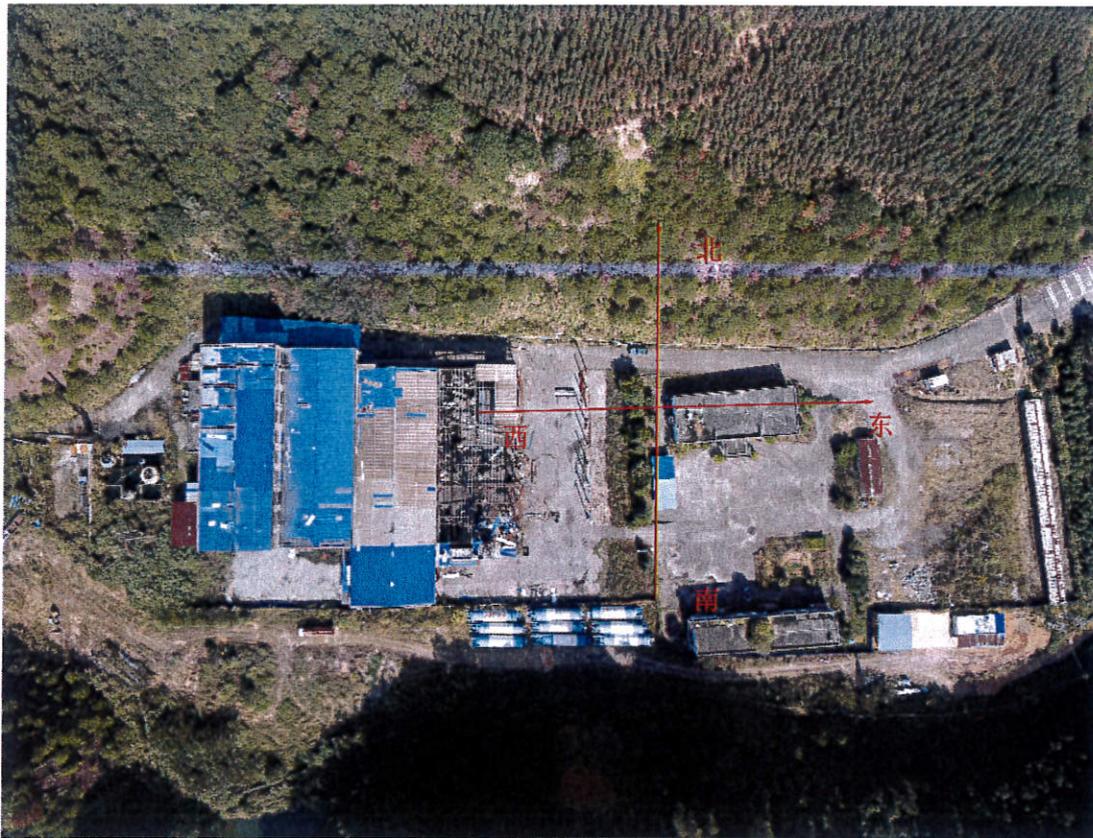
图 1 事故厂区全景

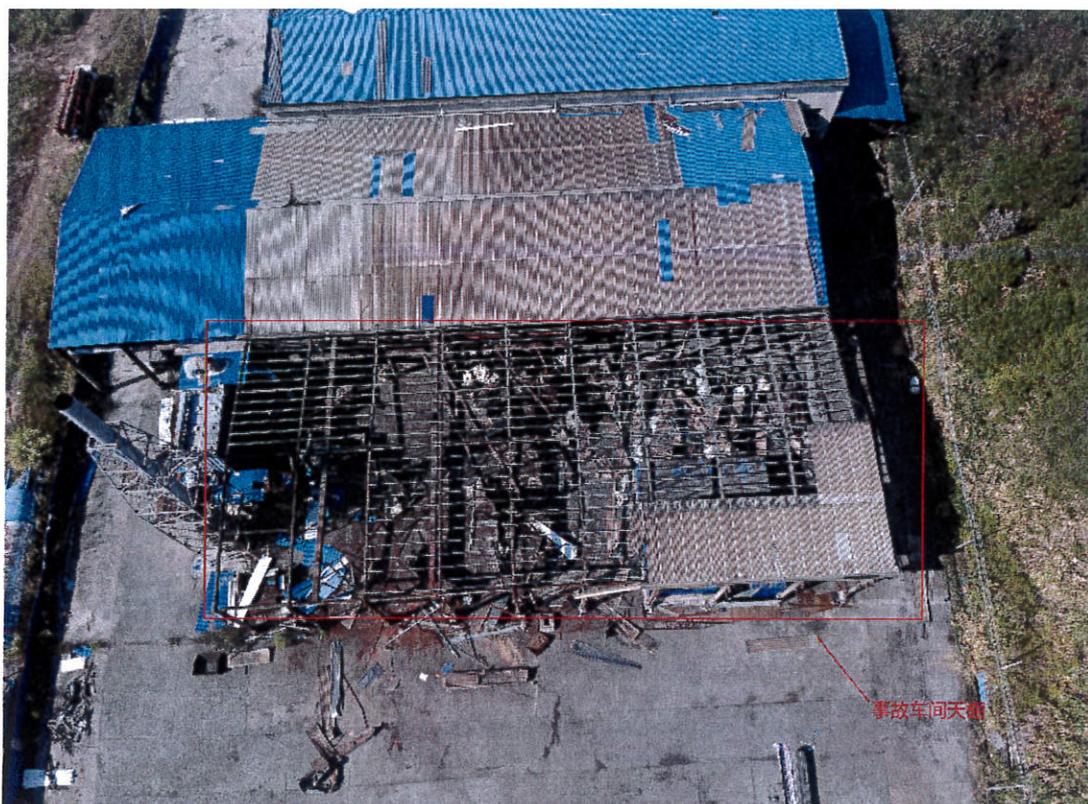
图 2 事故车间天棚

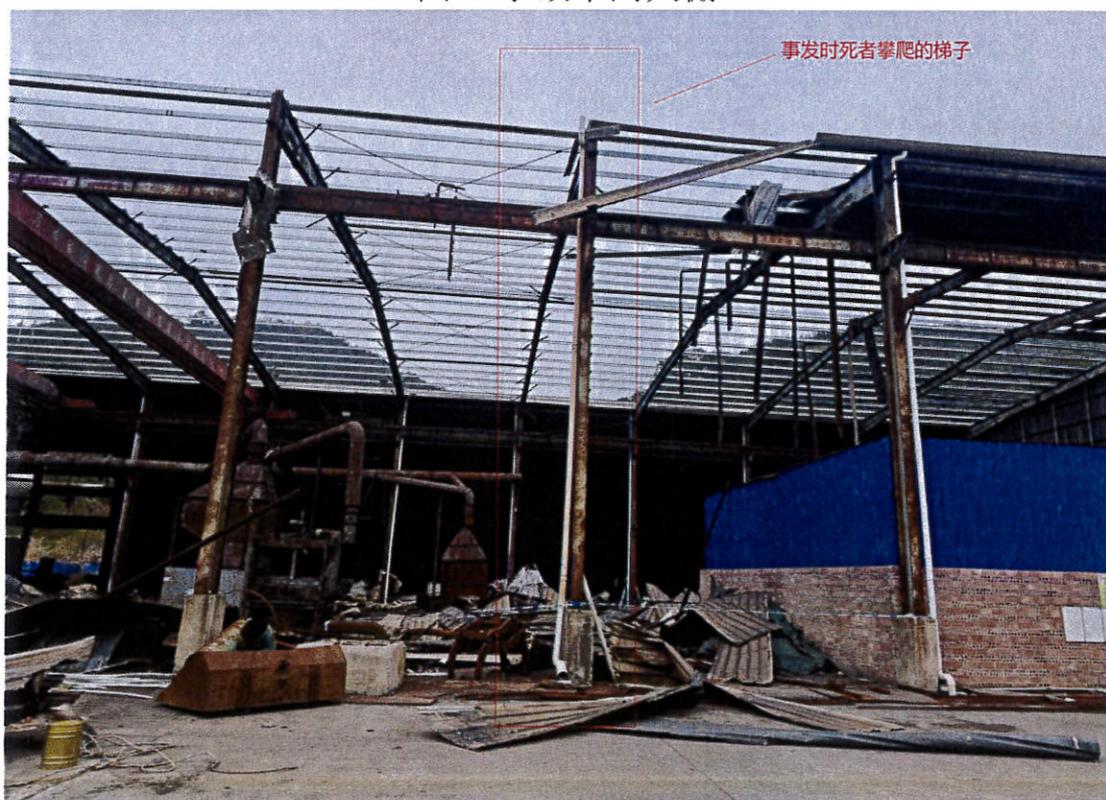
图 3 事发时死者攀爬的梯子

李某安全意识淡薄，高处作业操作不规范，其在完成棚面施工后，从作业位置转移至爬梯并准备下至地面过程中，未全程正确佩戴和使用劳动防护用品进行防坠落保护，致使自身在攀爬梯子时失去安全防护，从高处坠落至地面，造成头部、腿部、腰部等部位受伤，未经及时救治，最终经抢救无效死亡。

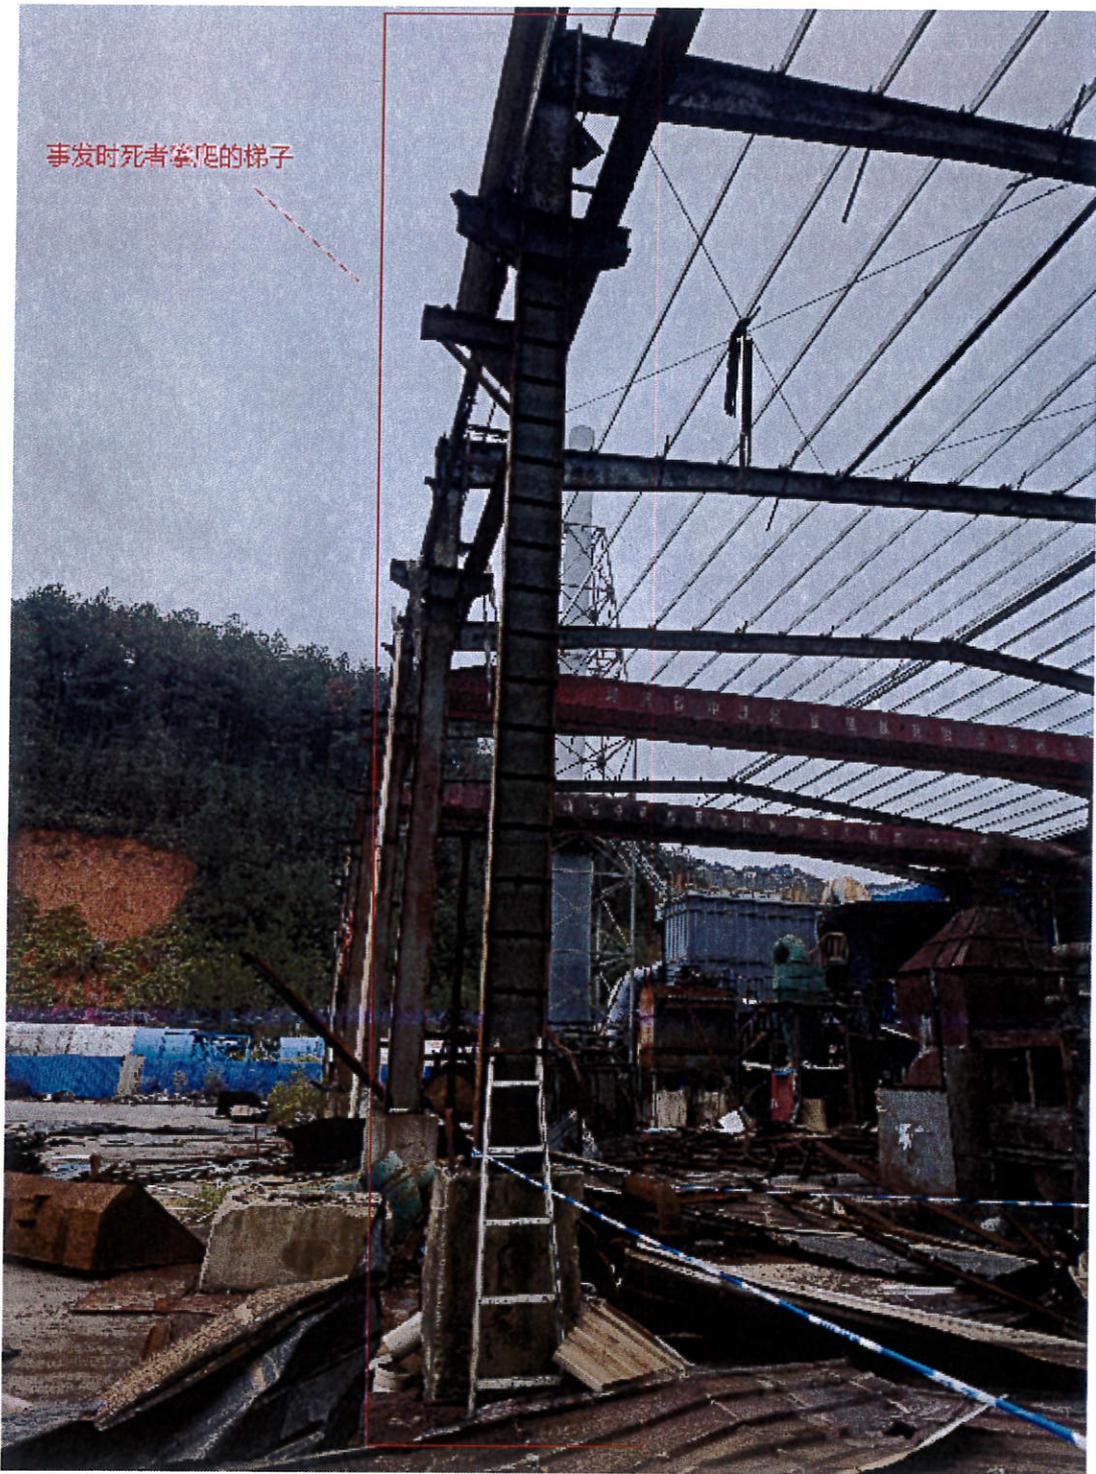
图 4 事发时死者攀爬的梯子

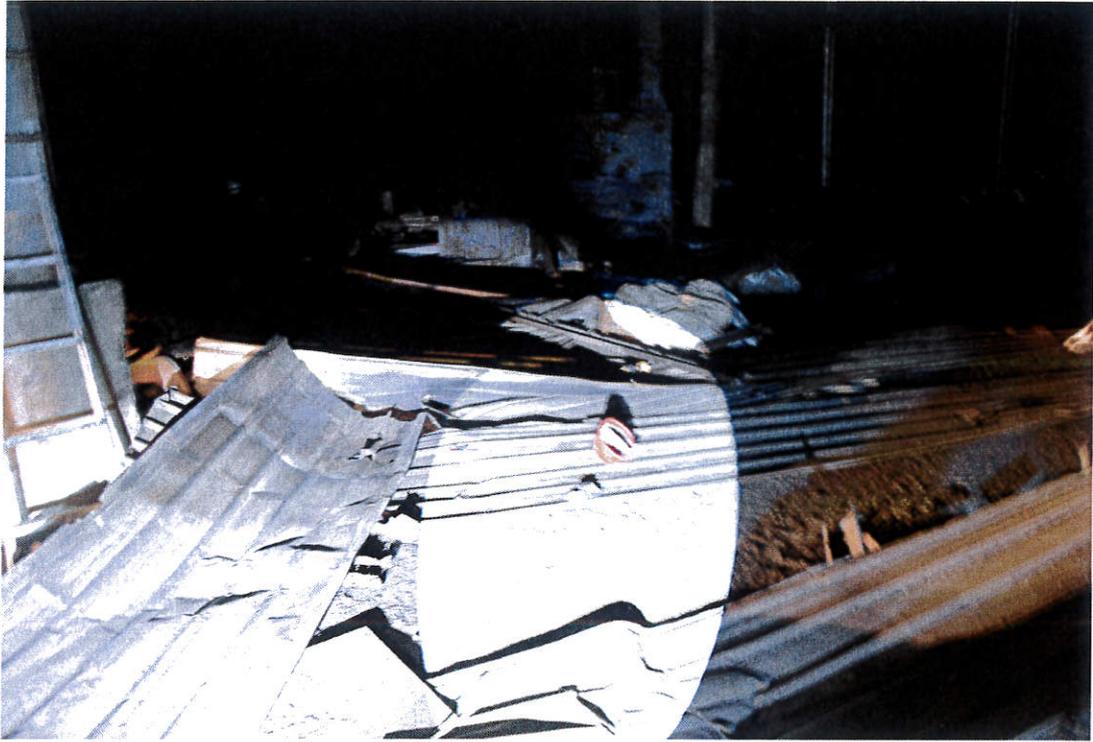
图 5 事故坠落点地面状况

事故现场位于吉田镇沙田村路段拱桥冲鑫德公司，中心现场位于公司内厂房区，正在作业拆除厂棚。其北面为堆放机器的空地；南面为工厂道路；东面为工厂道路；西面为废气处理设备及其烟囱。事故现场地面上见有一个红色头盔（死者所佩戴），红色头盔西方向见有一个黄色电钻，头盔东方向见有一个黑色破碎的电子元器件，头盔南方向见有一个破碎的塑料外壳。

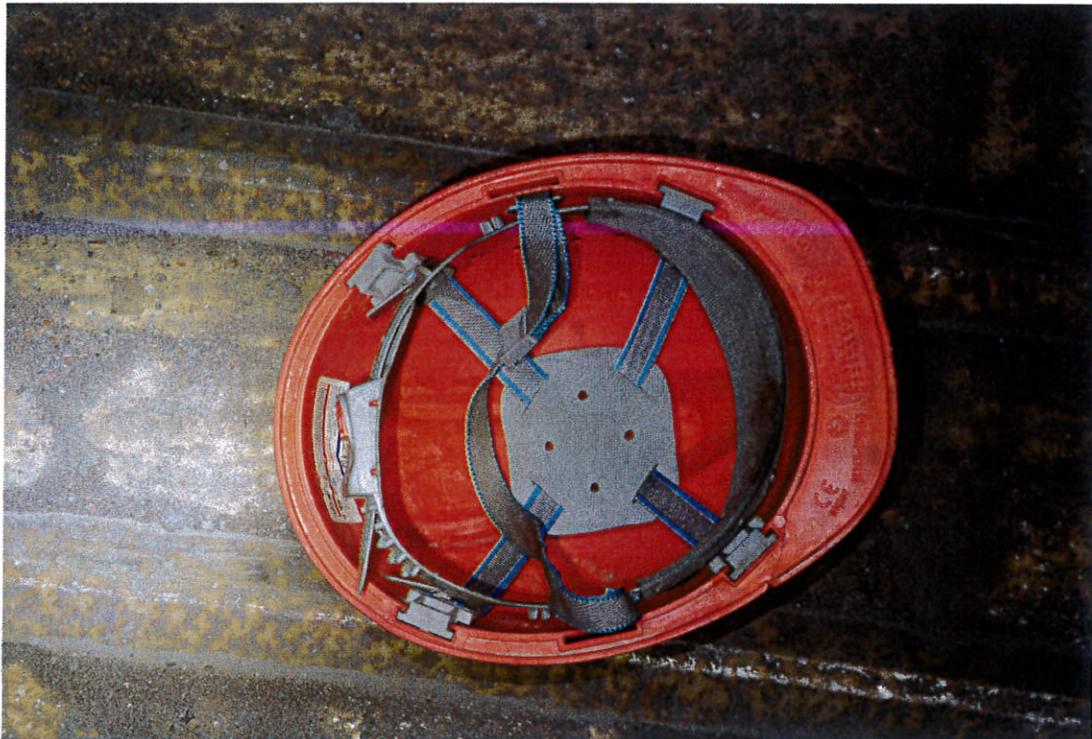
图 6 死者佩戴的红色头盔

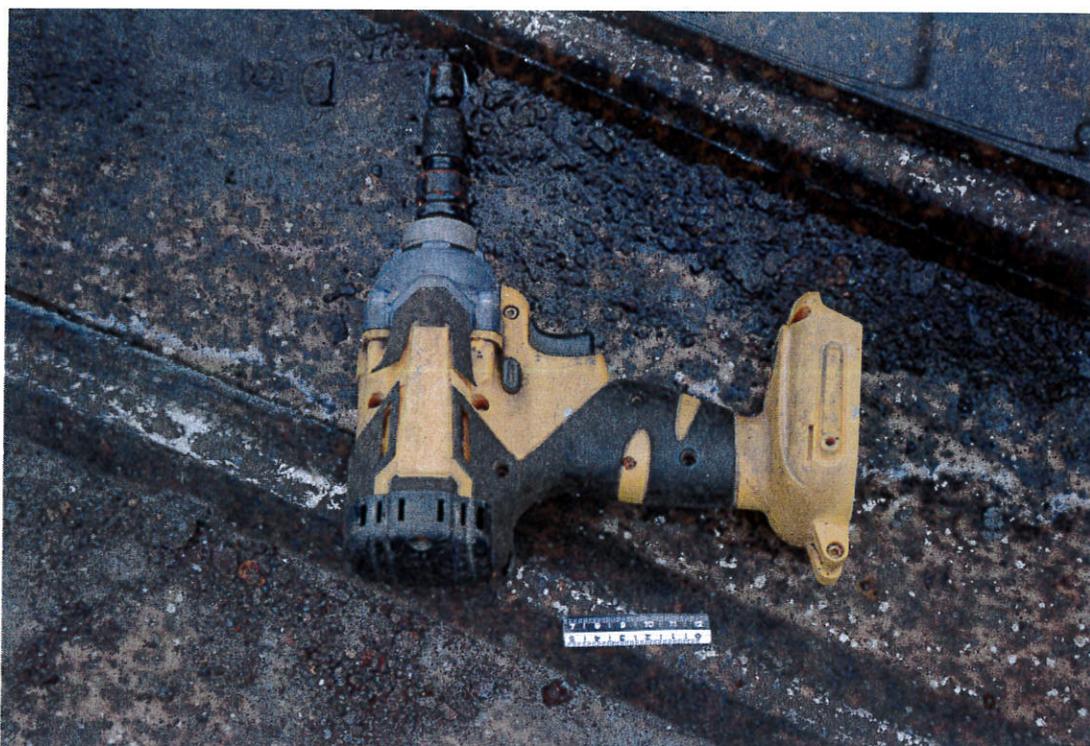
图 7 死者使用的黄色电钻

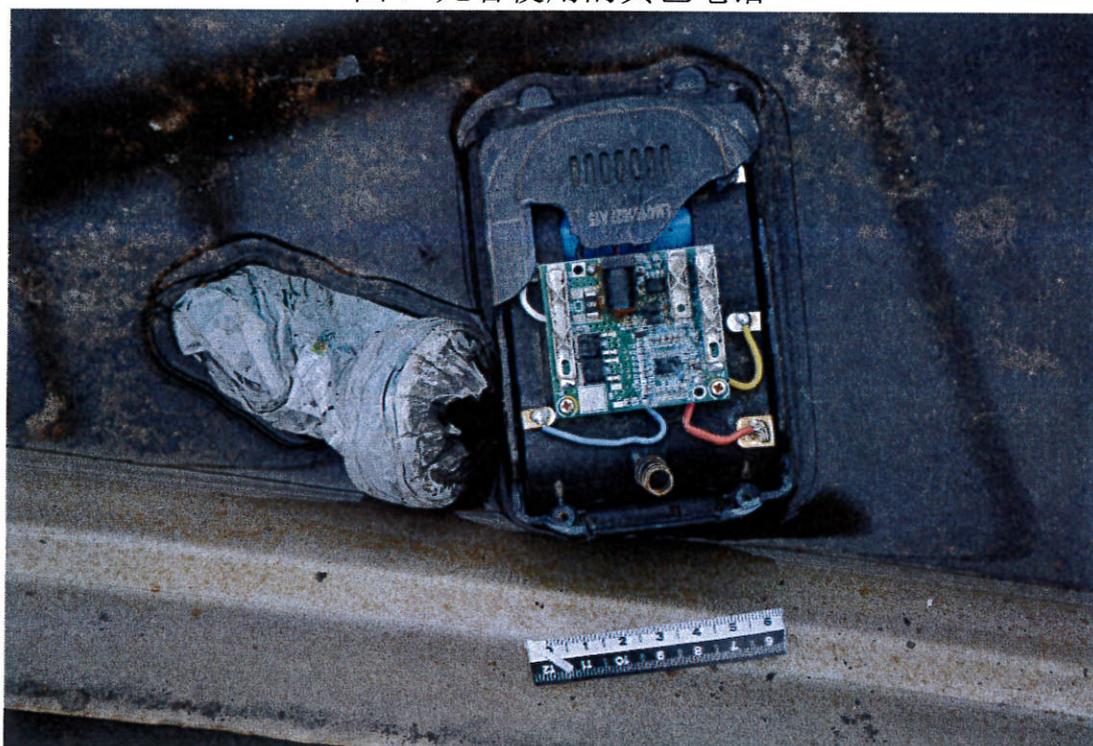
图 8 破碎的电钻电池

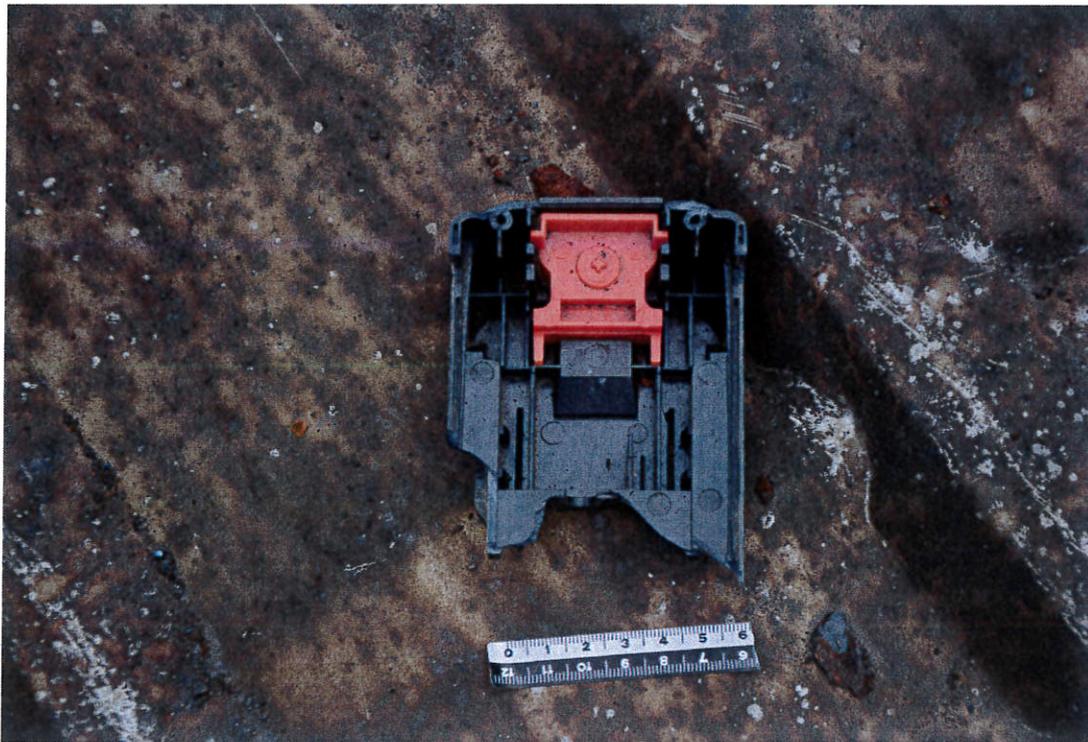
图9 破碎的塑料壳
