广东省连山壮族瑶族自治县德建水库工程

蓄水阶段环境保护验收调查报告

建设单位：连山壮族瑶族自治县德建水库工程管理所

编制单位：广州四环环保技术咨询有限公司

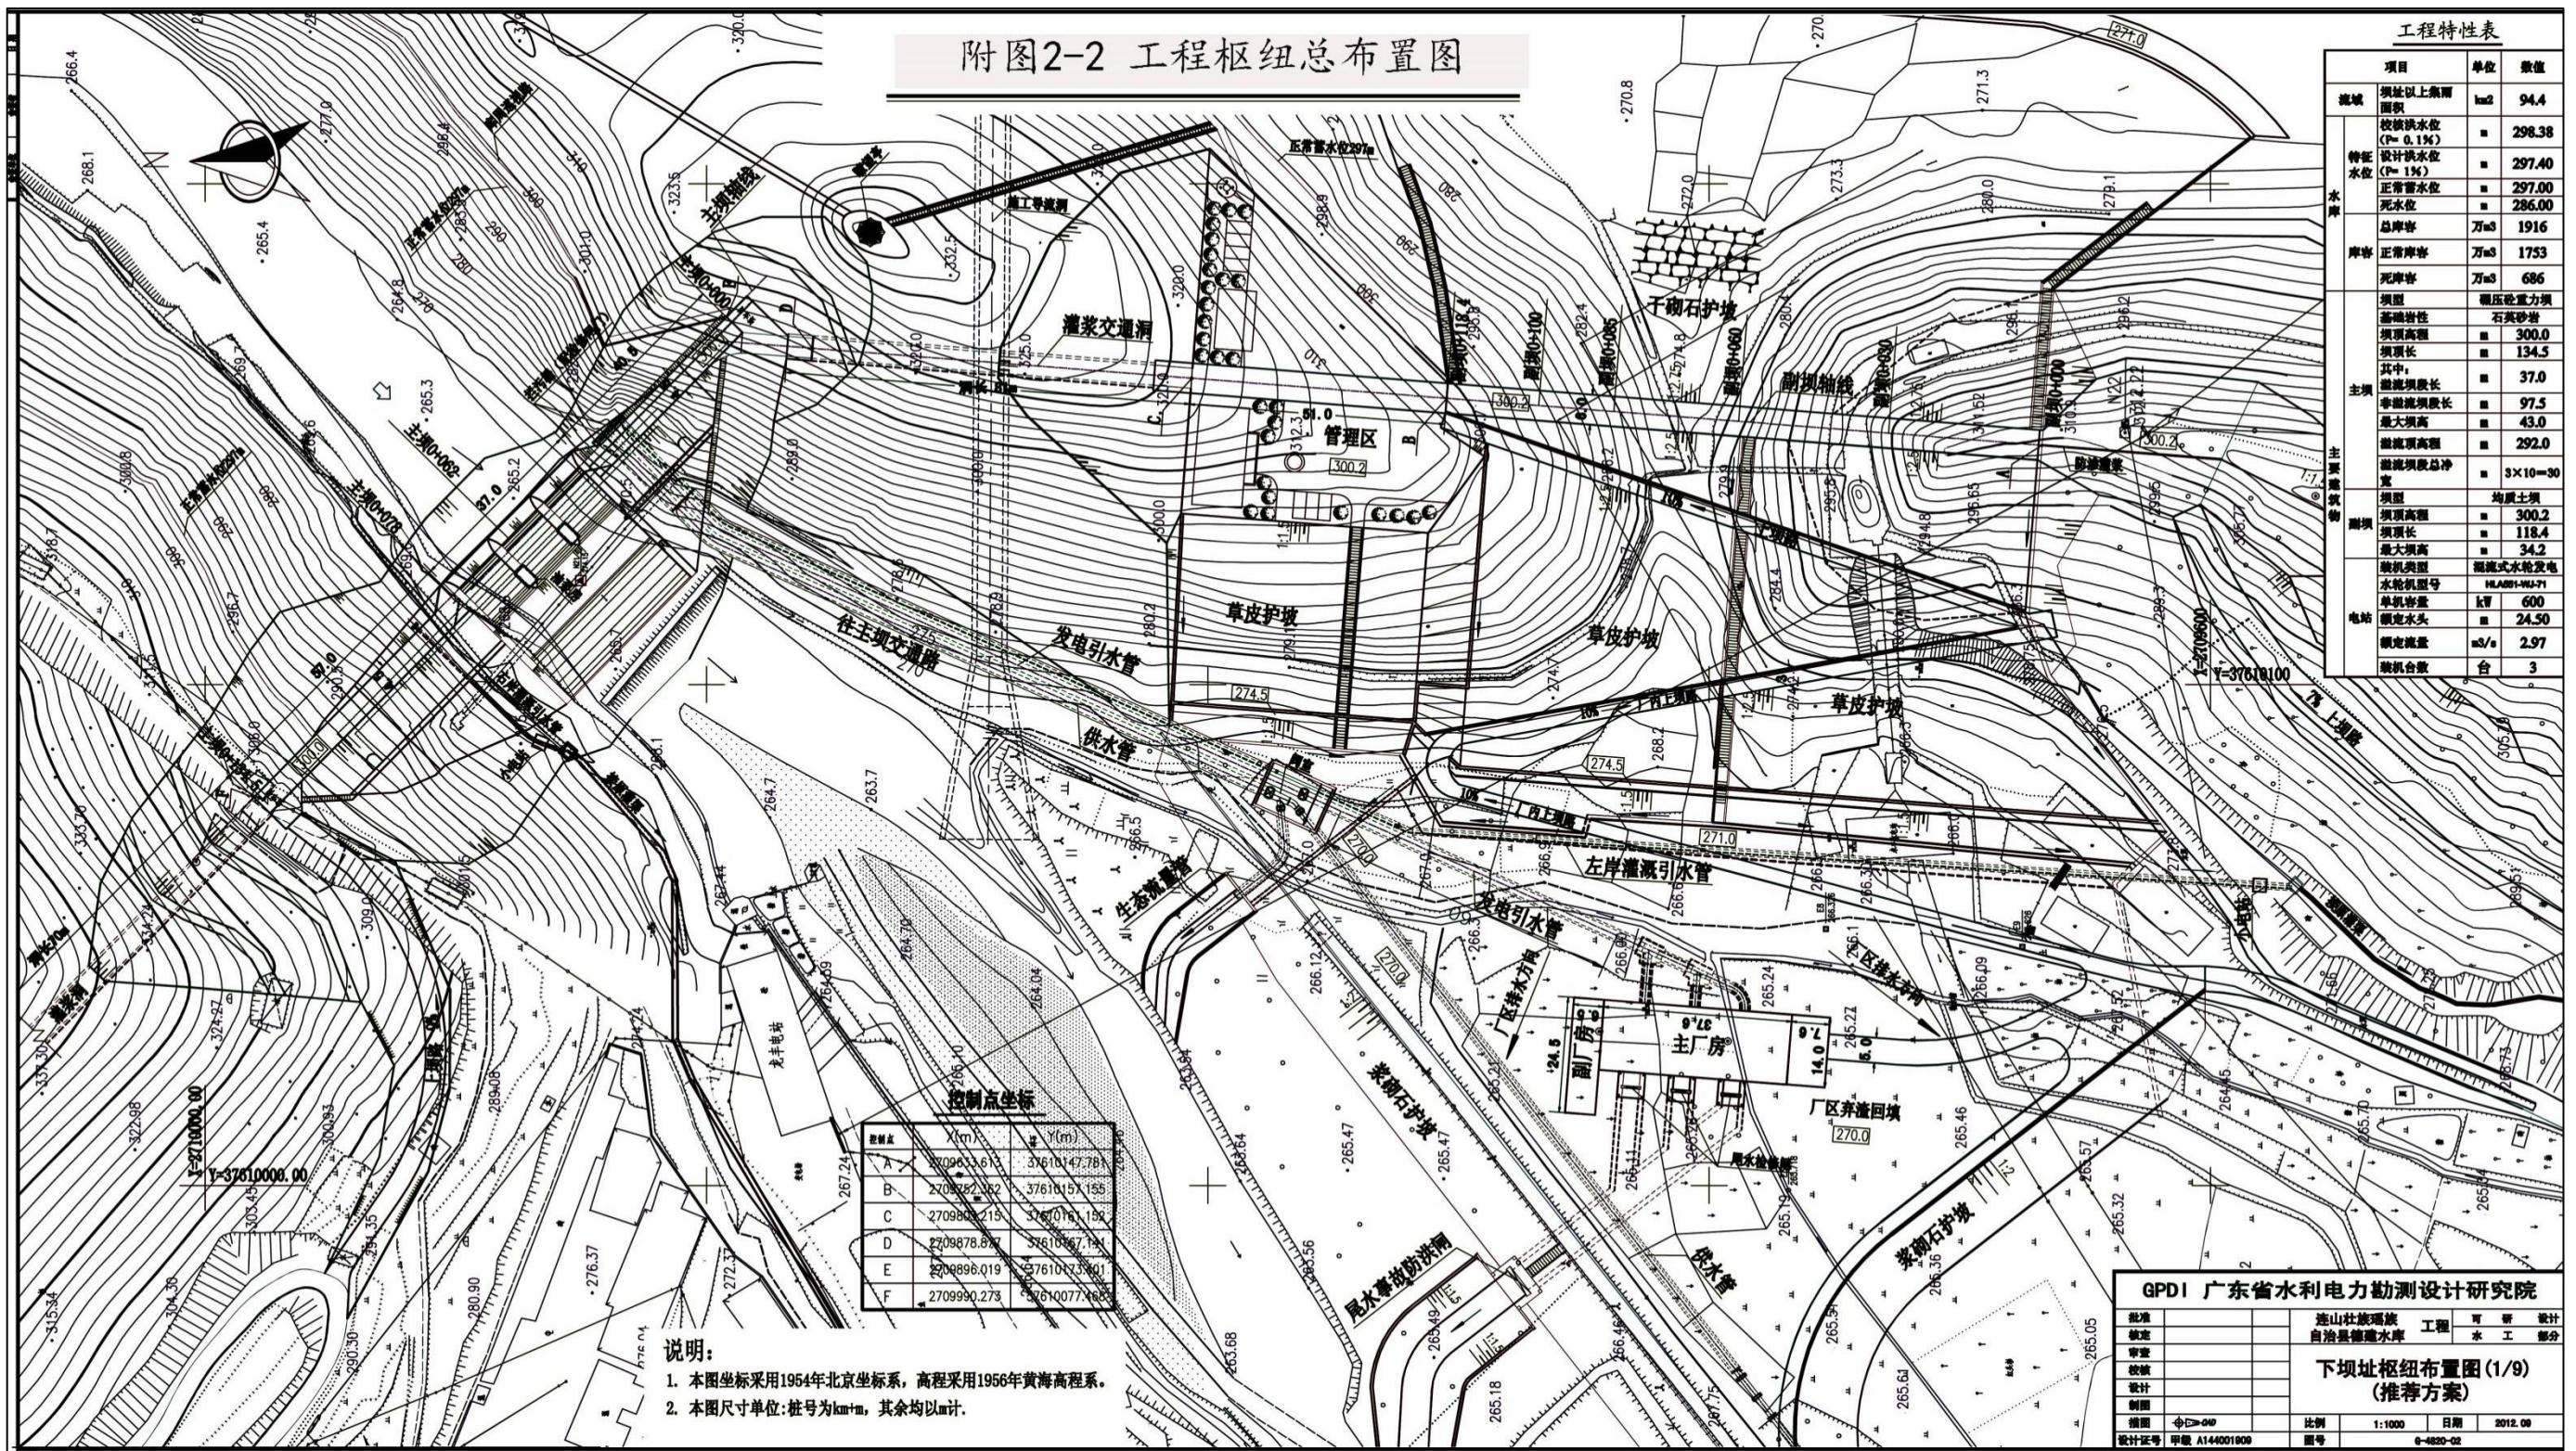
图 2.2-4 工程平面布置图

为方便后续引水工程实施，在主坝左岸非溢流坝段与发电引水管平行布置供水总管一条，管径为 1.8m，进口处管口中心高程 275m。供水管在阀室内设工作及检修阀并分出生态流量及放空管，进口设拦污栅及检修门槽。供水管出阀室后断开，为后期供水工程预留接口。

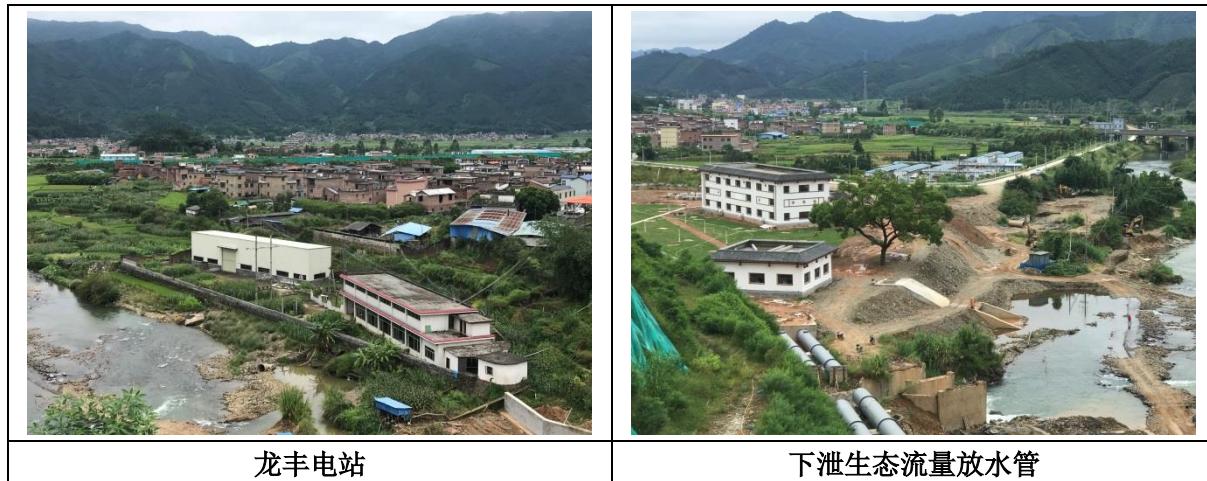
图 4.2-4 生态基流保障措施

水库初期蓄水期间，水库水位在供水管、发电引水管进口底高程274.1m至灌溉管口底高程282.0m之间时通过供水管、发电引水管向下游放生态流量 $0.36\text{m}^3/\text{s}$ 。水库水位在灌溉管口底高程282.0m至正常蓄水位297m之间通过供水管、发电引水管向下游放生态流量 $0.36\text{m}^3/\text{s}$ ，同时通过灌溉管向下游放灌溉用水。

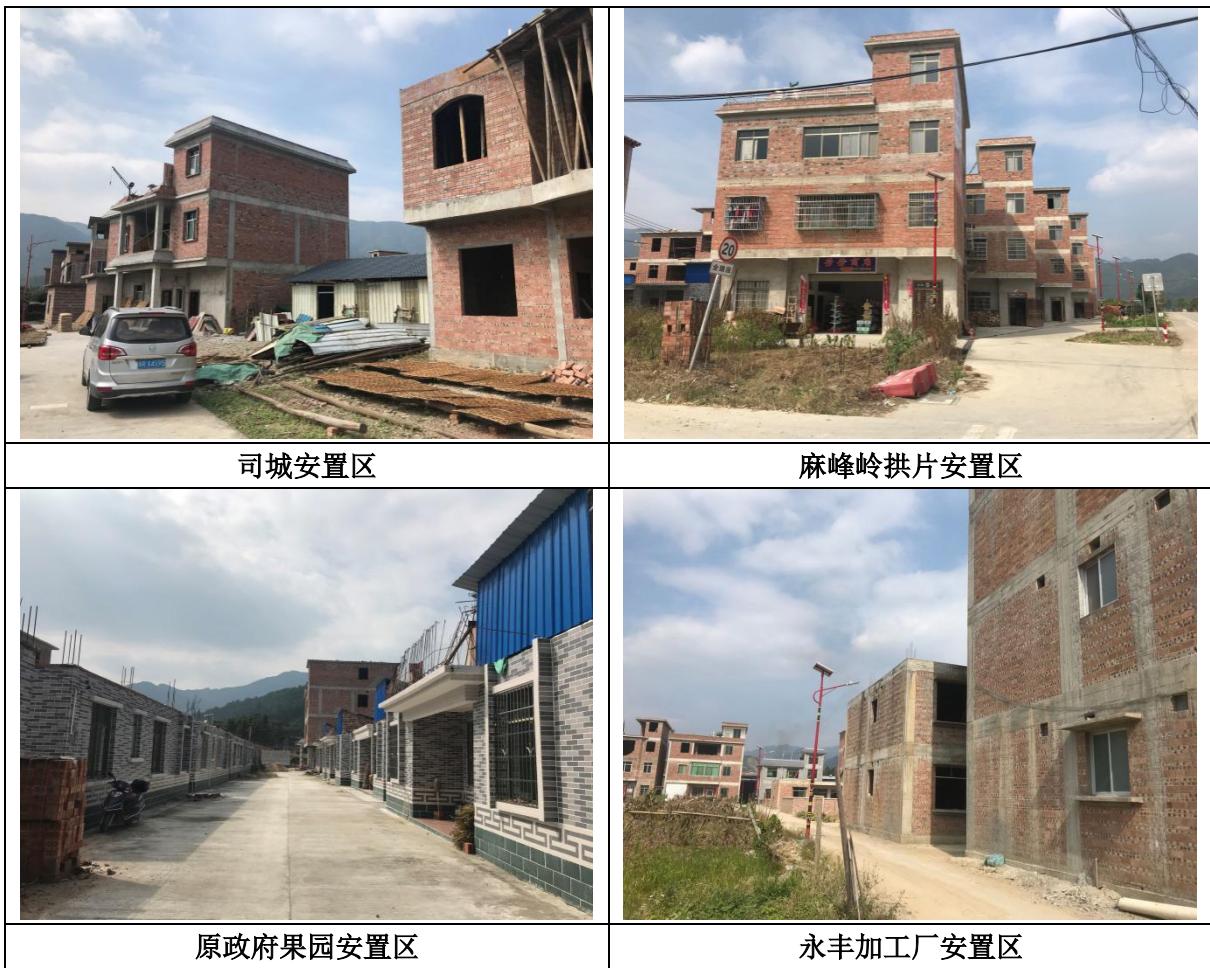
图 4.2-5 移民安置区实景照片

根据现场调查，4个移民安置区内部生活污水管网已建设完成，污水经污水管收集后排往镇区的排污系统。目前安置点生活垃圾纳入连山县福堂镇生活垃圾收集处理体系，统一运送至县生活垃圾填埋场集中处置。安置点人群健康保护纳入当地医疗体系。同时，安置点园林绿化、临时占地植被恢复也基本完成。

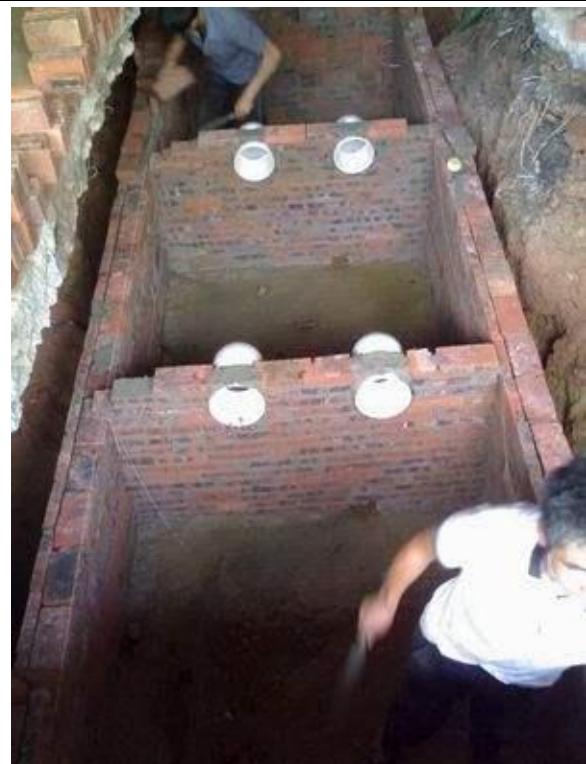
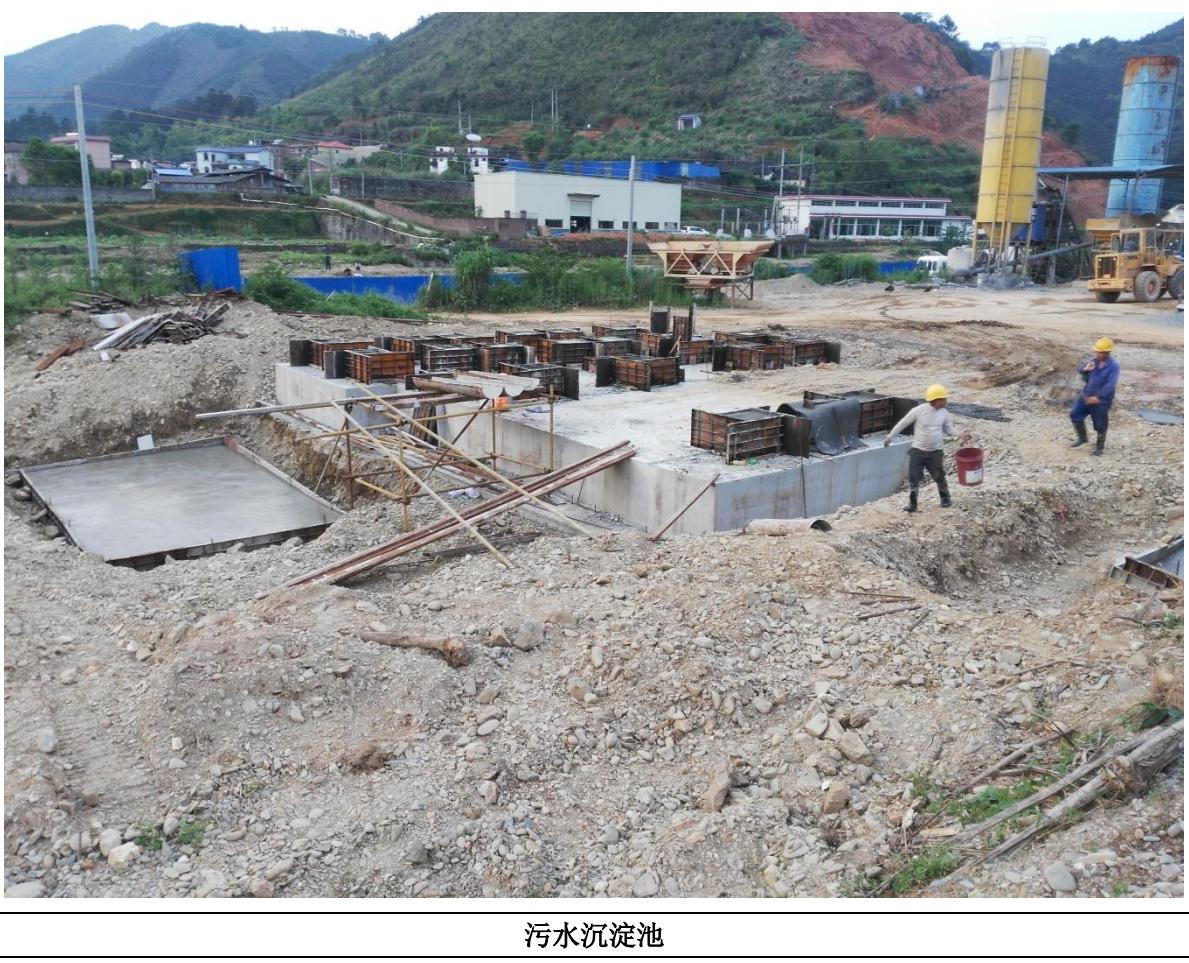
图 4.3-1 施工期废水处理措施

混凝土系统冲洗废水采用沉淀池处理，处理后用于周边场地洒水降尘。砂石料加工系统采用干法生产，废水较少，与混凝土系统废水一同处理。施工区机修场设置隔油池，处理后用于洒水降尘。

施工营地污水采用隔油池、化粪池处理，在大坝作业面设置移动厕所，定期清运。

三级化粪池

隔油池

污水沉淀池

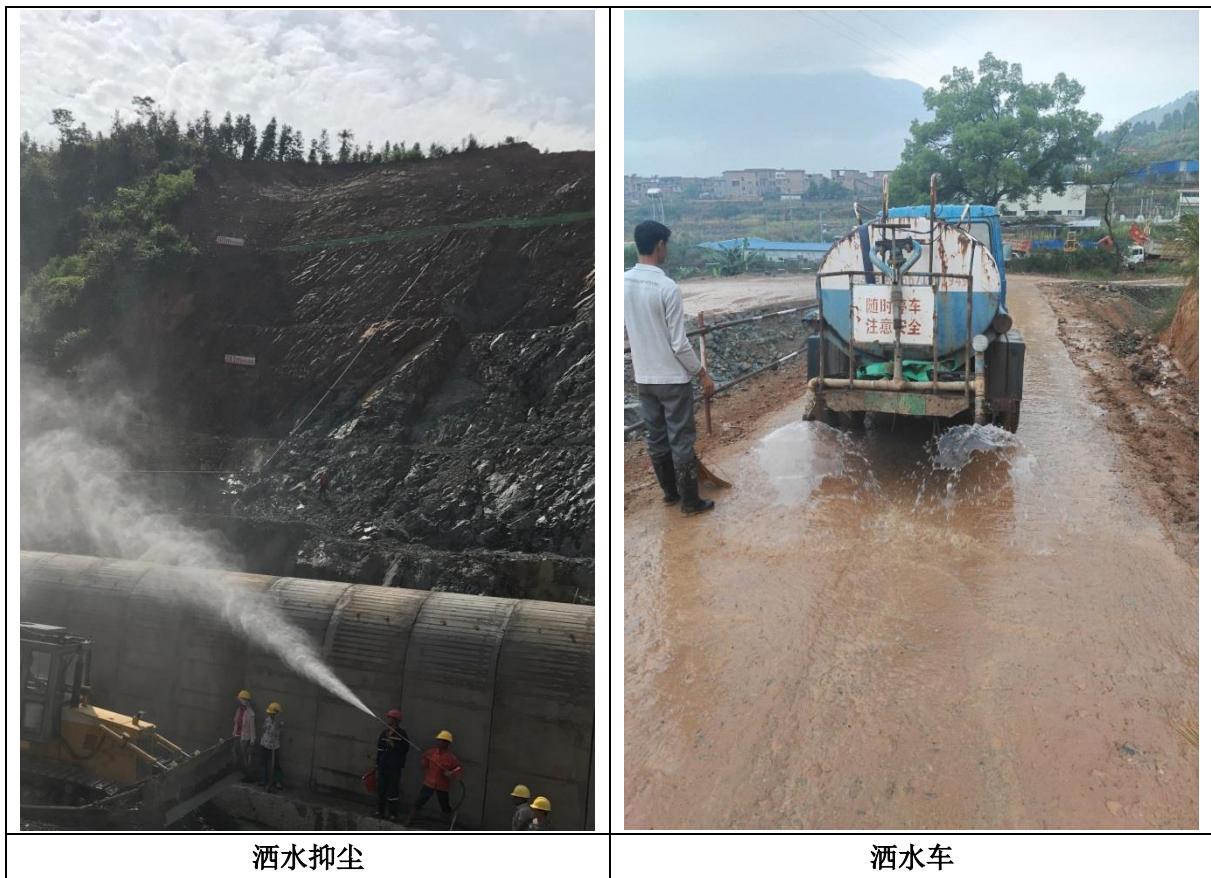
图 4.3-2 施工期废气处理措施

施工期，施工单位在砂石骨料加工系统附近安装了喷雾降尘设备，通过喷雾消减砂石骨料作业粉尘。大坝施工区配置喷雾设备，在混凝土碾压施工及养护期间实施喷雾措施，在保障大坝混凝土质量的同时也发挥了扬尘控制作用。

施工区配置了洒水车，非雨日对施工区及施工道路进行洒水降尘，洒水频次约为2~3次/天，并安排道路清扫人员对施工道路进行清扫，减少车辆通行时的扬尘。此外，施工单位在施工车辆通行的路段设立了限速标志，在出入口设置了简易洗车槽，以减小交通扬尘产生。

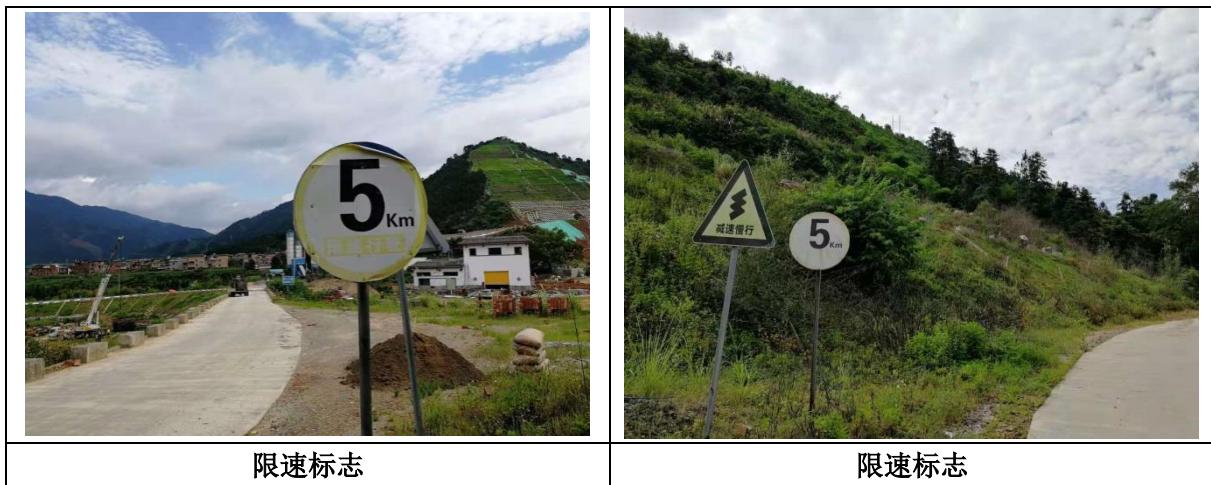
图 4.3-3 施工期噪声防治措施

工程现场主要采取的声环境保护措施主要有：合理安排施工时间，以减小对周围居民区影响；在施工车辆通行的路段设立限速标志，减小交通噪声的产生；选用了低噪声机械设备和工艺；加强施工设备的维护和保养，减少运行噪声等。

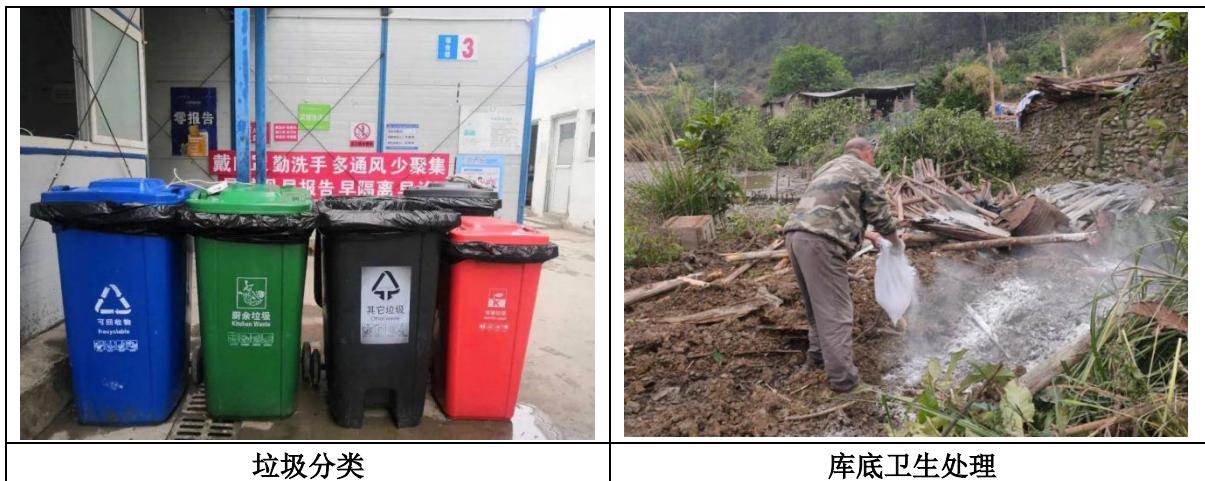
图 4.3-4 施工期固体废物防治措施

施工营地配置垃圾桶，定期收集清运至邻近的垃圾收集点，纳入当地处理体系。对于其他固体废弃物如金属、塑料等可回收物品，进行回收利用；对于其他无回收利用价值的建筑垃圾，运至弃渣场处置。

库底清理过程产生的固体废弃物如植物残体可至库周附近农田焚烧，腐殖质可作为农田肥料外运使用，其余弃渣、建筑垃圾将运至库区外。

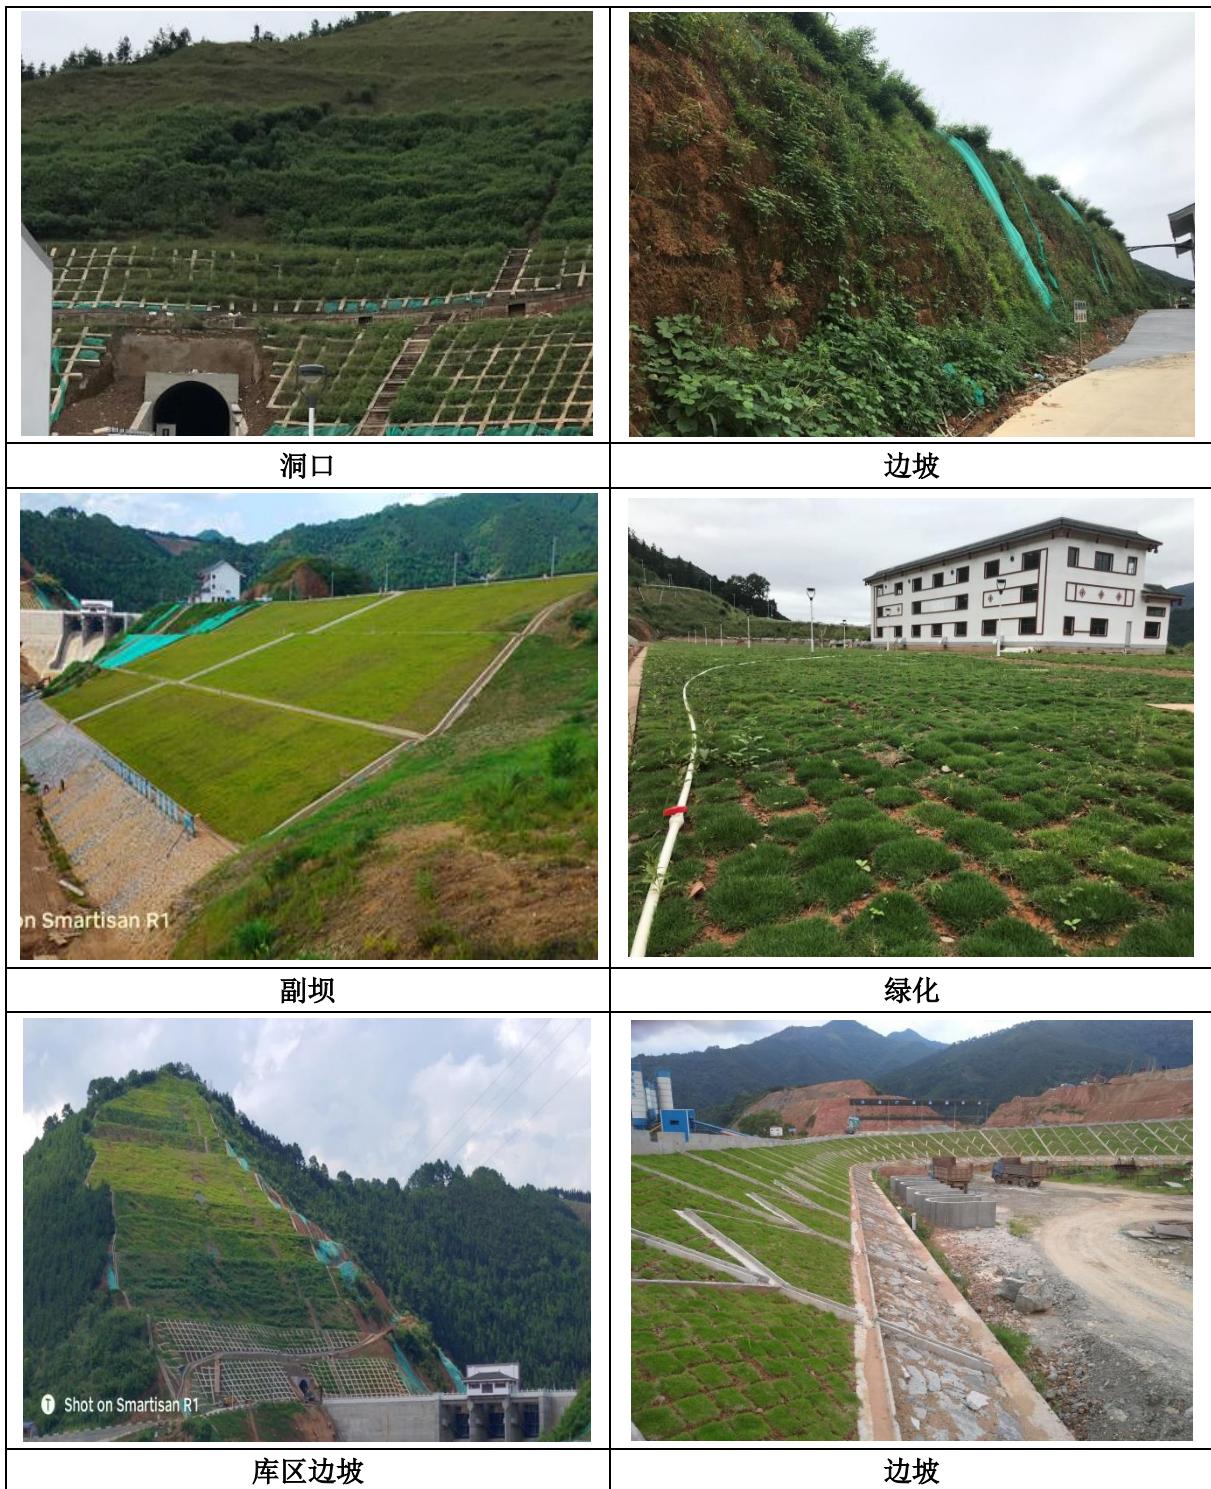
图 4.3-3 施工期占地恢复情况

根据现场调查，导流隧洞出口、边坡等临时占地已基本恢复，部分临时用地尚未清退，未开展植被恢复工作。

主坝上游右侧边坡坡面表层有松散堆土，雨水冲刷后呈沟壑状，堆土较薄，植被恢复较差。根据设计单位提供《情况说明》，复核边坡稳定满足规范要求，拟下一阶段再进行一轮植被恢复措施。

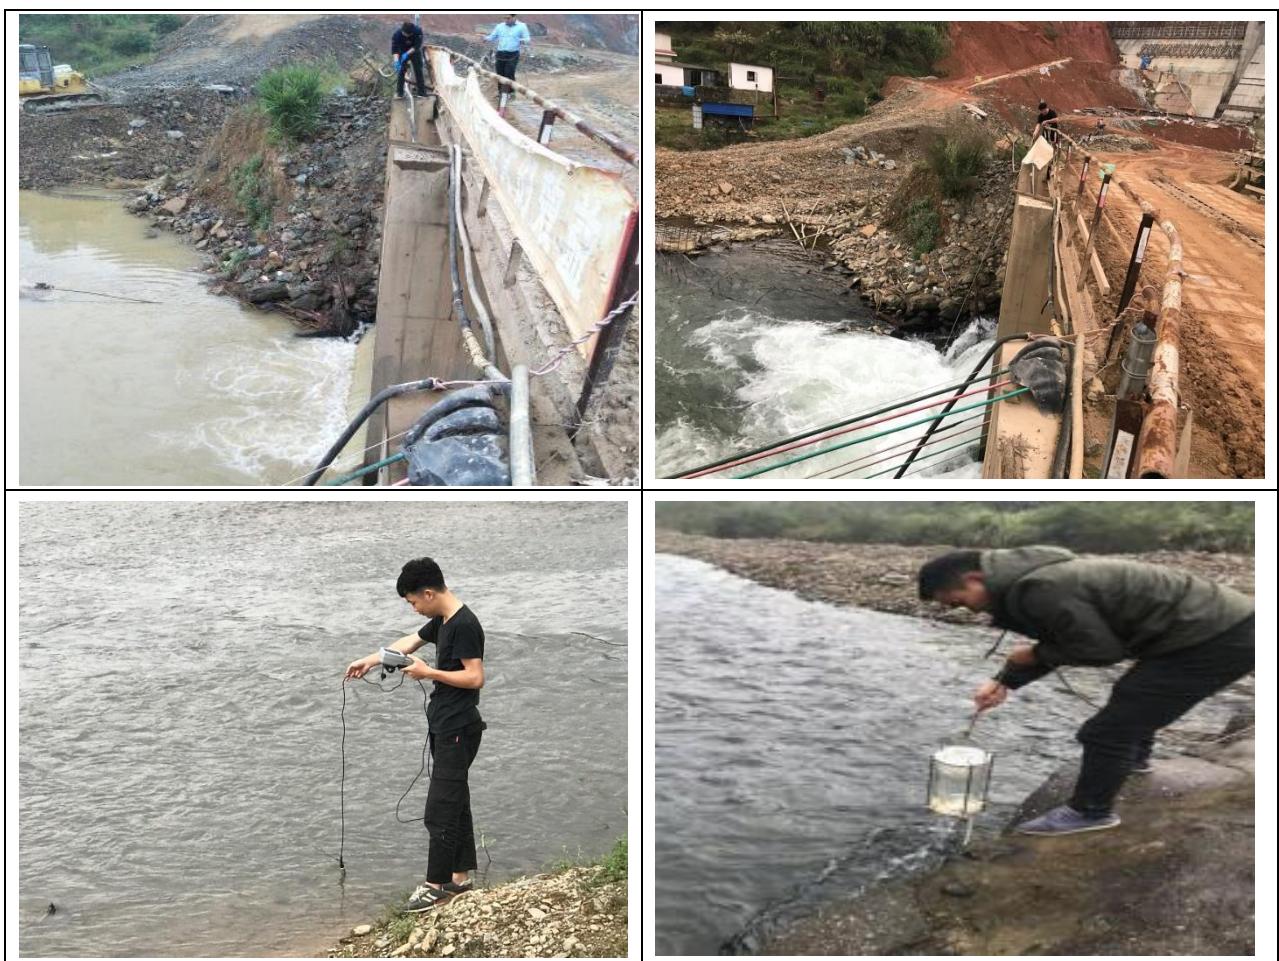
图 5.1-1 施工期水质监测

根据监测结果，大坝上游断面（W1）各期监测时间内的 pH 值、悬浮物、高锰酸盐指数、溶解氧、五日生化需氧量、氨氮和石油类浓度均满足《地表水环境质量标准》（GB3838-2002）Ⅱ类水质标准。大坝下游控制断面（W2）各期监测时间内除石油类浓度出现轻微超标外，pH 值、悬浮物、高锰酸盐指数、溶解氧、五日生化需氧量、氨氮浓度均满足《地表水环境质量标准》（GB3838-2002）Ⅱ类水质标准，石油类超标 4 次，超标范围为 0.01~0.02mg/L。

受项目施工影响，进出施工车辆及施工设备跑冒滴漏影响，下游断面石油类出现轻微超标。

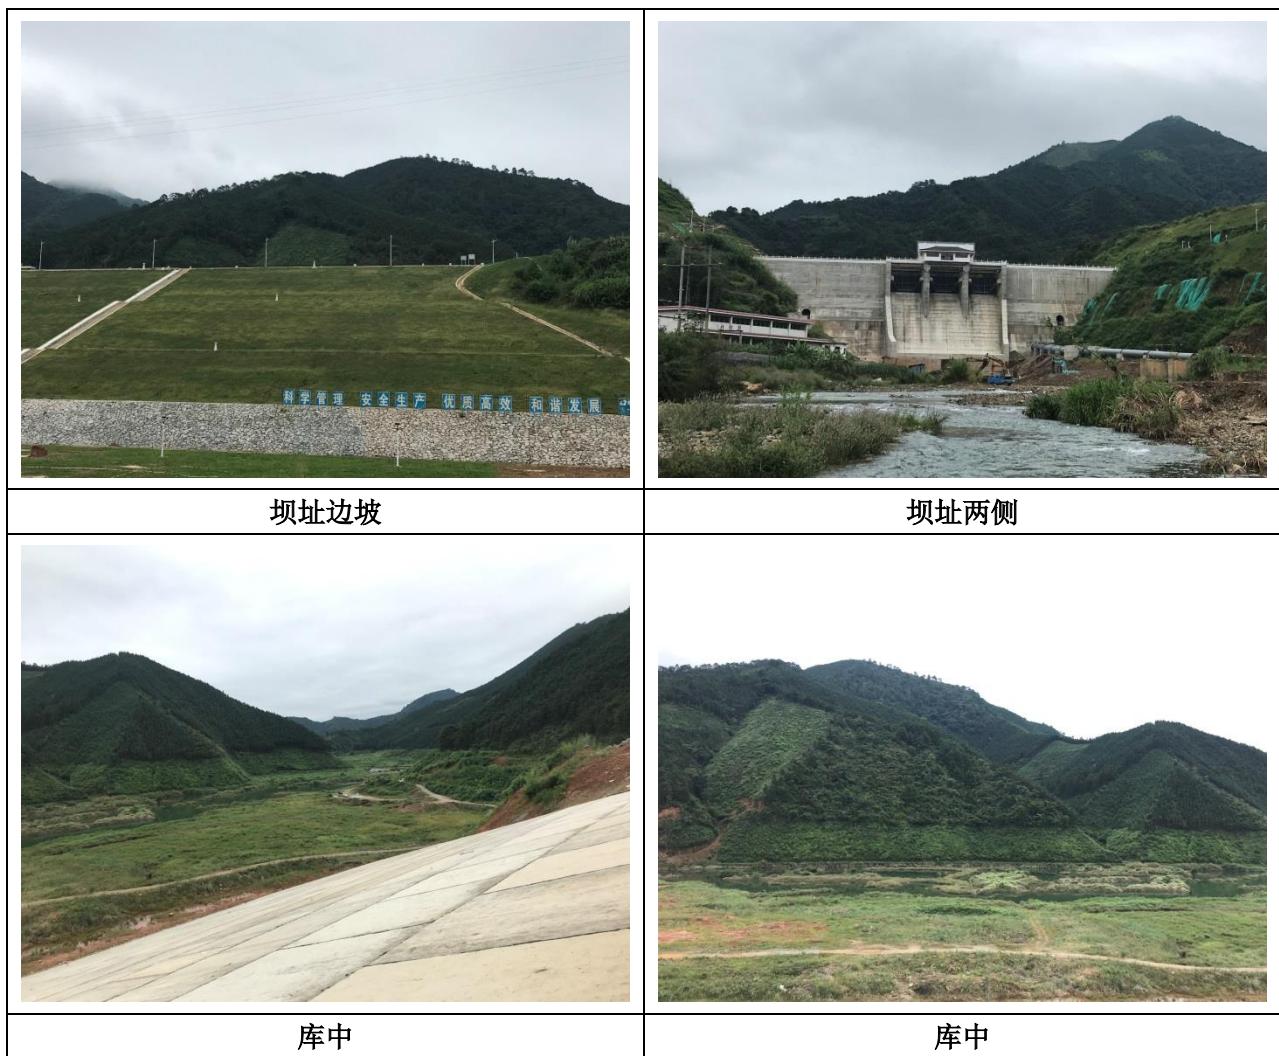
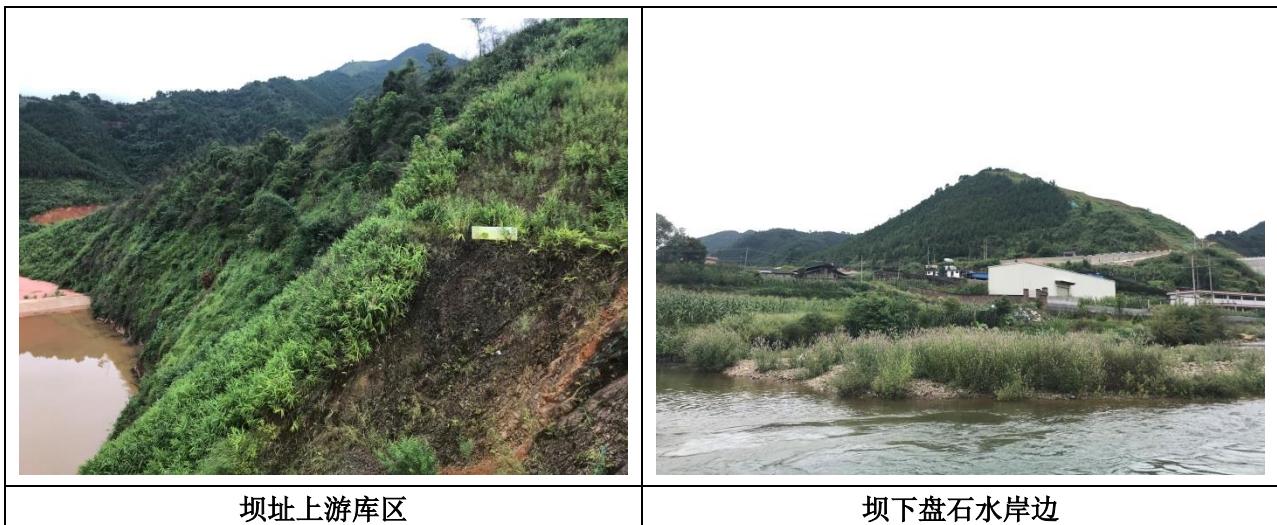
图 5.3-1 蓄水阶段周边陆生植被现状

环评阶段共调查到一株需要移栽的古树名木（1棵枫香），在移栽过程中，发现树干已枯空，初判由于病虫害原因死亡。
